PROVINCIA DI PIACENZA
COMUNE DI PODENZANO

PIANO STRUTTURALE COMUNALE

ALLEGATO 2
Schede degli insediamenti edilizi di
interesse storico architettonico ed
ambientale

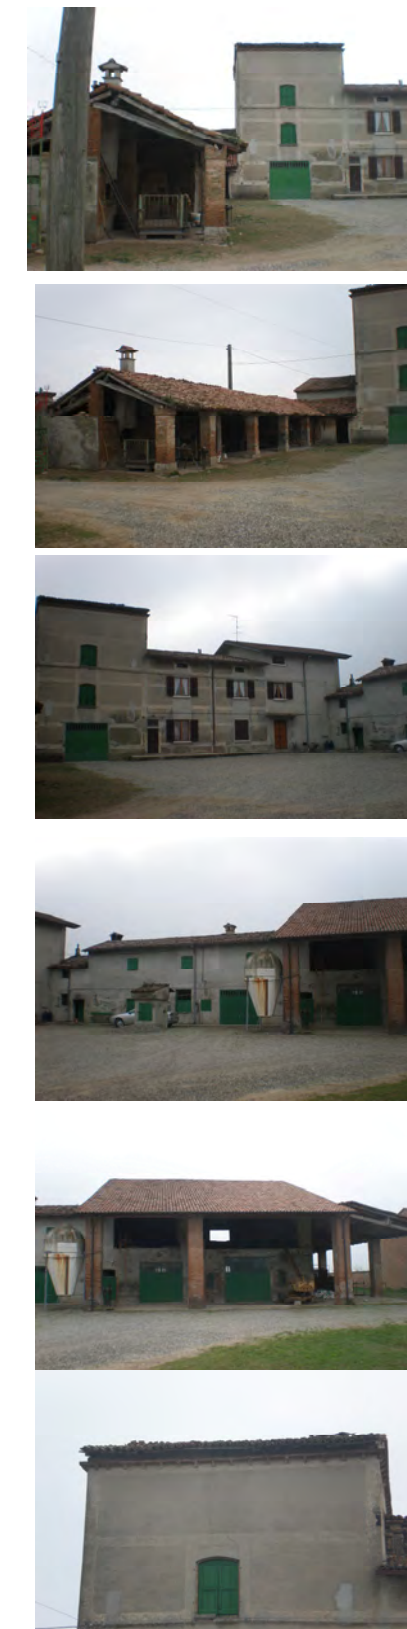
COMUNE	FOGLIO C.T.R.	FOGLIO N.C.T.					LOCALITA'	INSEDIAMENTO	SCHEDA		RILIEVO FOTOGRAFICO
PODENZANO	180014	3					CASCINA CELLA	AGRICOLO DISMESSO	N°	1	
N° unità edilizie		1	2	3	4	5	ESTRATTO CATASTALE		ESTRATTO C.T.R.		
Tipologia		4/7	12	14	16/18	26

Destinazione d'uso		Originaria	1/6	1/6	1	1					
		Attuale	2/6	1/6	1/2	1/2	4				
Datazione			1	1	1	1	1				
Consistenza (°)		Alloggi occupati	0	1	~1	0	0				
		All. non occupati	1	1	0	0	0				
Stato di conservazione		Tipologica	1/2	1	2	1	2				
		Fisica	2	1	2	2	2				
Elementi Strutturali		N° di piani	3	2	1/2	1	1				
		Muri est. - int.	1	1	1	1	1/2				
		El. orizzontali	1/4	1/4	1/4	4	1/4				
		El. di copertura	A/D	A/D	C	D	D				
							MODALITA' D'INTERVENTO			ARTICOLI R.U.E.	
Elementi di finitura ed accessori		Bucature	*1	*3	*4	*6	/	1	A3=Ristrutturazione edilizia		Art. 2.7.1 F
		El. decorativi	*2	/	*5	/	*7	2	A3=Ristrutturazione edilizia		Art. 2.7.1 F
		El. accessori	/	/	/	/	/	3	A3=Ristrutturazione edilizia		Art. 2.7.1 F

Spazi esterni		Tipologia	1/5/7	5	5	5	5	4	A3=Ristrutturazione edilizia		Art. 2.7.1 F
		Materiali e tessitura	1/ghiaia	ghiaia	ghiaia	ghiaia	ghiaia	5	A3=Ristrutturazione edilizia		Art. 2.7.1 F
Connesso all'agricoltura		SI / NO	NO	NO	NO	NO	NO	6	A3=Ristrutturazione edilizia		Art. 2.7.1 F
Grado d'utilizzo		%	40/50	50	80	50	0	7	A2=Restauro e risanamento conservativo		Art. 2.7.1 A - B - D
Modif. rispetto all'impianto orig.		SI / NO	NO	NO	Sì	NO	NO	8	A1=Restauro scientifico		Art. 2.7.1 C
Anno / Periodo modifiche			/	/	/	/	/	9	Spazi verdi e cortilizi di pregio		Art. 2.7.1 I
								10	Spazi liberi inedificabili		Inedificabilità

* verificare non si è potuti entrare *1: pieni e vuoti, gradevole portale '700-'800; *2: cornicione, corte interna, pilastri ed archi, volta, solai lignei, cappella religiosa privata, campana sul tetto; *3: androne centrale, con solai lignei e tavelle; *4: pieni e vuoti ed archi; *5: pregevoli archi e volte a vela in mattoni; *6: pieni e vuoti; *7: impatto religioso.									
(°) Il patrimonio edilizio non occupato dimensionato in vani e luci portico è rilevato solo per gli insediamenti in parziale attività o dismessi

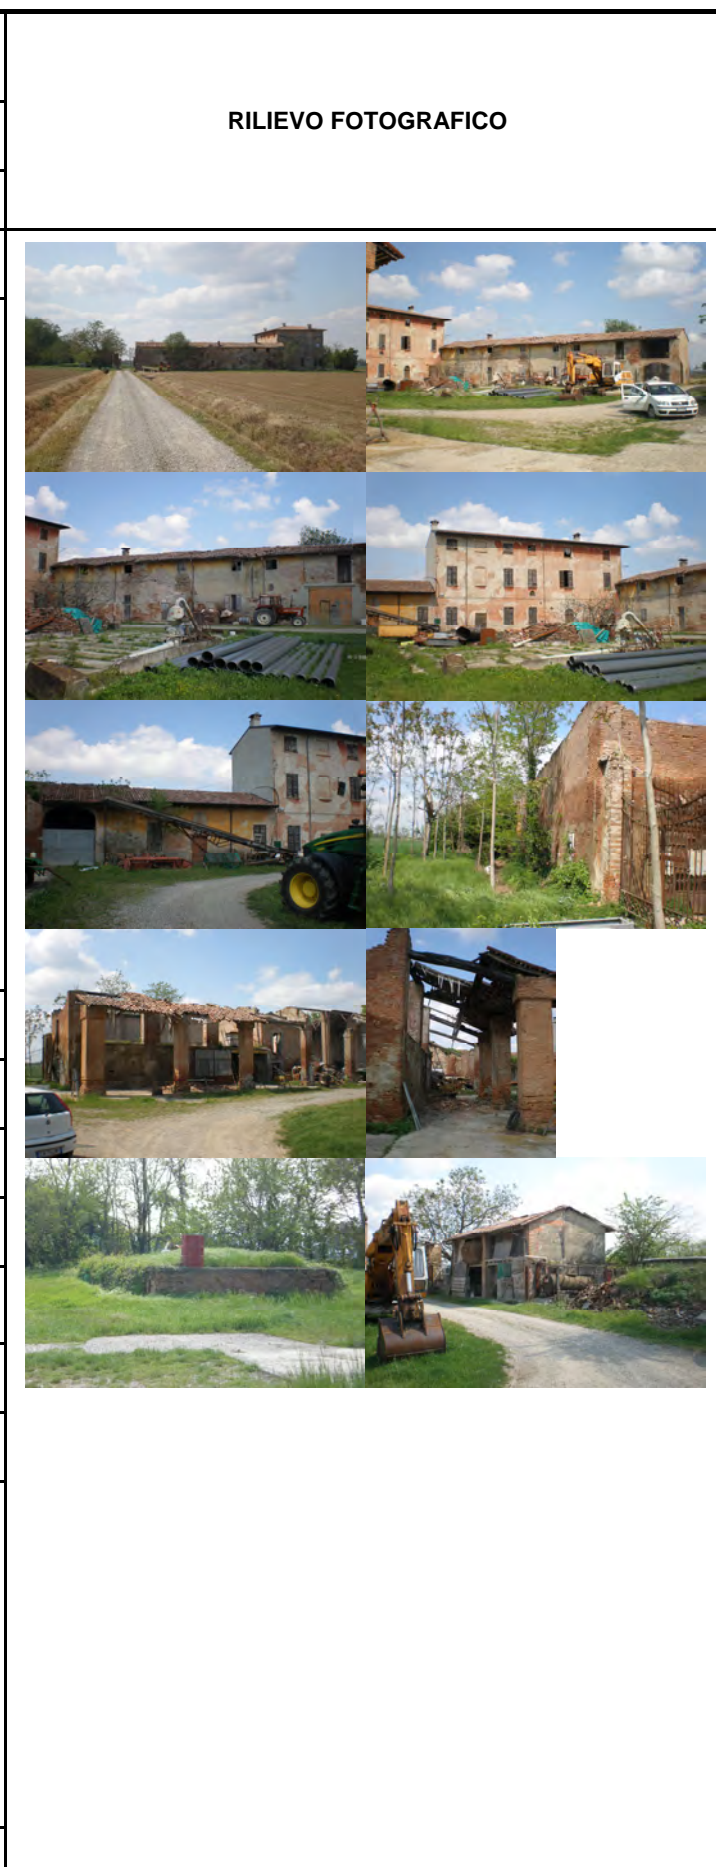
COMUNE	FOGLIO C.T.R.	FOGLIO N.C.T.					LOCALITA'	INSEDIAMENTO	SCHEMA		
PODENZANO	180014	4					GRAMIGNA	AGRICOLO DISMESSO	N°	2	A = Valore Ambientale
N° unità edilizie		1	2	3	4	5	ESTRATTO CATASTALE		ESTRATTO C.T.R.		
Tipologia		11	18	16	13/16	19

Destinazione d'uso	Originaria	1/6	1/6	1	1	1					
	Attuale	1/6dism	1/6dism	1	1	1					
Datazione		1	1	1	1	2					
Consistenza (°)	Alloggi occupati	0	0	0	0	0					
	All. non occupati	2	1	0	4	0					
Stato di conservazione	Tipologica	2	3	3	2/3	2					
	Fisica	2	3	3	2/3	2					
Elementi Strutturali	N° di piani	3	1+1	1+1	1+1	2					
	Muri est. - int.	1	1	7	1	2	MODALITA' D'INTERVENTO		ARTICOLI R.U.E.		
	El. orizzontali	4	4	1/4	4	4	1	A2=Restauro e risanamento conservativo	Art. 2.7.1 A - B - D		
	El. di copertura	3/D	3/D	3/C	3/D	3/D	2	A2=Restauro e risanamento conservativo	Art. 2.7.1 A - B - D		
Elementi di finitura ed accessori	Bucature	/	/	*3	/	/	3	A2=Restauro e risanamento conservativo	Art. 2.7.1 A - B - D

El. decorativi	/	/	/	/	/	4	A2=Restauro e risanamento conservativo	Art. 2.7.1 A - B - D		
	El. accessori	/	/	/	/	/	5	A3=Ristrutturazione edilizia	Art. 2.7.1 F		
Spazi esterni	Tipologia	1/5	5	5	5	5	6	Spazi cortilizi da tutelare	Art. 2.7.1. I		
	Materiali e tessitura	ghiaia	ghiaia	ghiaia	ghiaia	ghiaia					
Connesso all'agricoltura	SI / NO	NO	NO	NO	NO	SI	Fabbricati agricoli dismessi e abbandonati, ma con corte a U e fabbricati di servizio all'agricoltura				
Grado d'utilizzo	%	0	0	0	0	75					
Modif. rispetto all'impianto orig.	SI / NO	NO	NO	NO	NO	NO					
Anno / Periodo modifiche		/	/	/	/	/

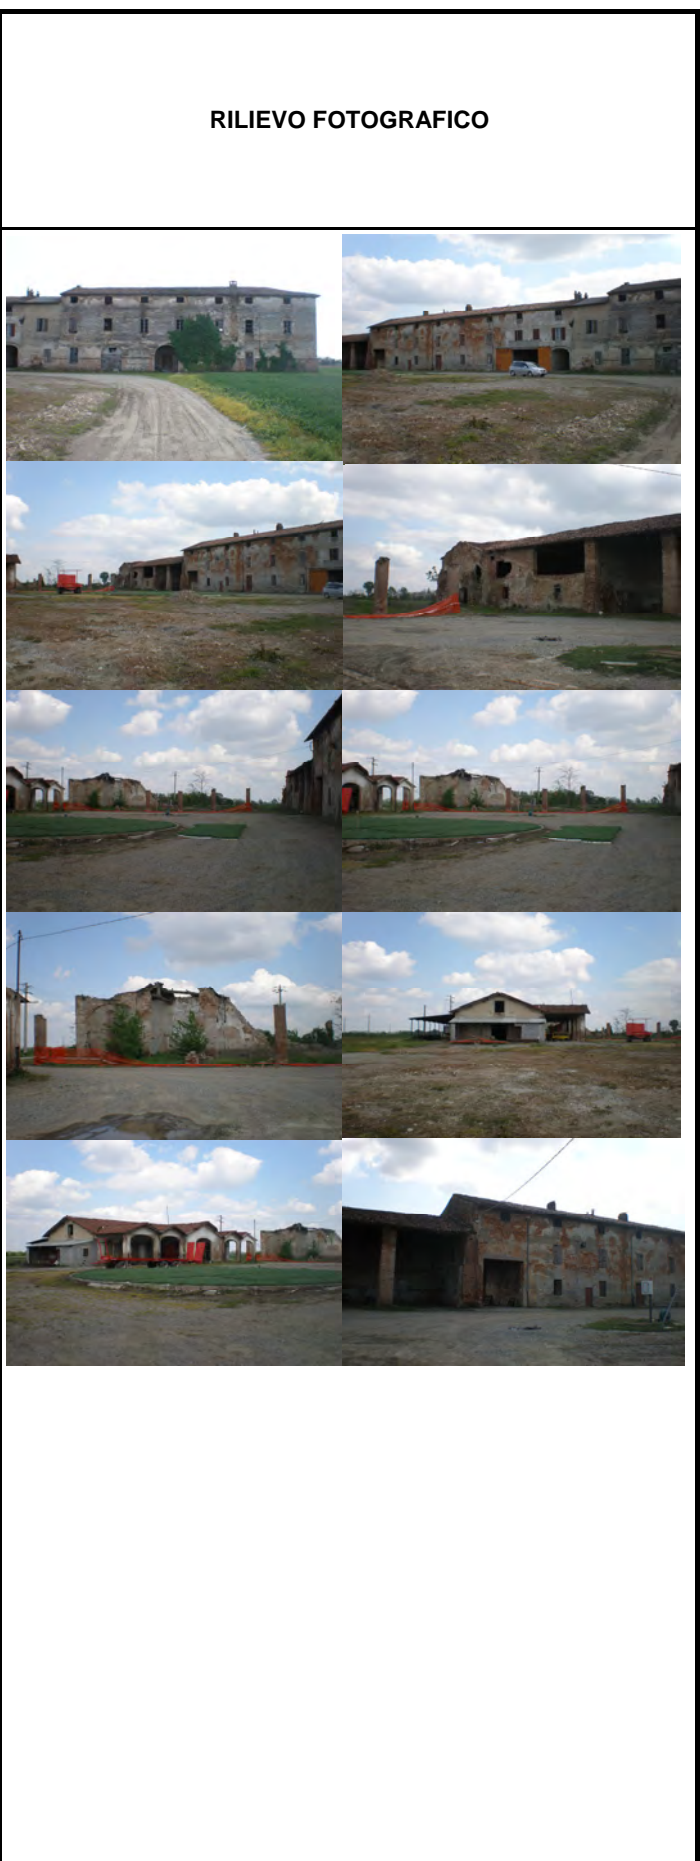
COMUNE	FOGLIO C.T.R.	FOGLIO N.C.T.					LOCALITA'	INSEDIAMENTO	SCHEDA			
PODENZANO	180014	5					CASTELLARONE	AGRICOLO	N°	1	S = Interesse storico ed architettonico	
N° unità edilizie		1	2	3	4	5	ESTRATTO CATASTALE			ESTRATTO C.T.R.		
Tipologia		11	13	18/19	16	14						
Destinazione d'uso	Originaria	1/6	1/6	1	1	1						
	Attuale	6	6	1	1	1						
Datazione		1	1	1	2	2						
Consistenza (°)	Alloggi occupati	0	0	0	0	0						
	All. non occupati	1	2	/	/	/						
Stato di conservazione	Tipologica	1	1/2	3	3	1						
	Fisica	2/3	2/3	2/3	3*A	1						
Elementi Strutturali	N° di piani	2+1	2+1	2	2	2						
	Muri est. - int.	1	1	1	1	1						
	El. orizzontali	1/4	1/4	4	/	1/4						
	El. di copertura	3/C	3/C	3/C	3/C	3/C						
Elementi di finitura ed accessori	Bucature	/	/	/	/	*5	MODALITA' D'INTERVENTO			ARTICOLI R.U.E.		
	El. decorativi	*1	/	/	/	/	1	A2=Restauro e risanamento conservativo			Art. 2.7.1 A - B - D	
	El. accessori	/	/	/	/	/	2	A2=Restauro e risanamento conservativo			Art. 2.7.1 A - B - D

Spazi esterni	Tipologia	5	5	5	5	5	3	A3=Ristrutturazione edilizia			Art. 2.7.1 F	
	Materiali e tessitura	ghiaia	ghiaia	ghiaia	ghiaia	ghiaia	4	A3=Ristrutturazione edilizia			Art. 2.7.1 F	
Connesso all'agricoltura	SI / NO	NO	NO	NO	NO	NO	5	A3=Ristrutturazione edilizia			Art. 2.7.1 F	
Grado d'utilizzo	%	0	0	0	0	0	6	Spazi liberi inedificabili			Inedificabilità	
Modif. rispetto all'impianto orig.	SI / NO	NO	NO	NO	NO	SI	7	Fasce di rispetto all'edificazione esistente (tutela delle visuali)			Inedificabilità	
Anno / Periodo modifiche		/	/	/	/	/	Presente al centro della corte un piccolo spazio circolare dedicato a germogli. Interni del fabbricato 1 con stucchi, resti di affreschi su pareti e soffitti a cassettoni. *A in parte crollato causa incendio. *4 pieni e vuoti, archi *1 colonne - Fabbricato 5 privo di valore storico ambientale, tettoie lato nord e ovest costruite successivamente.

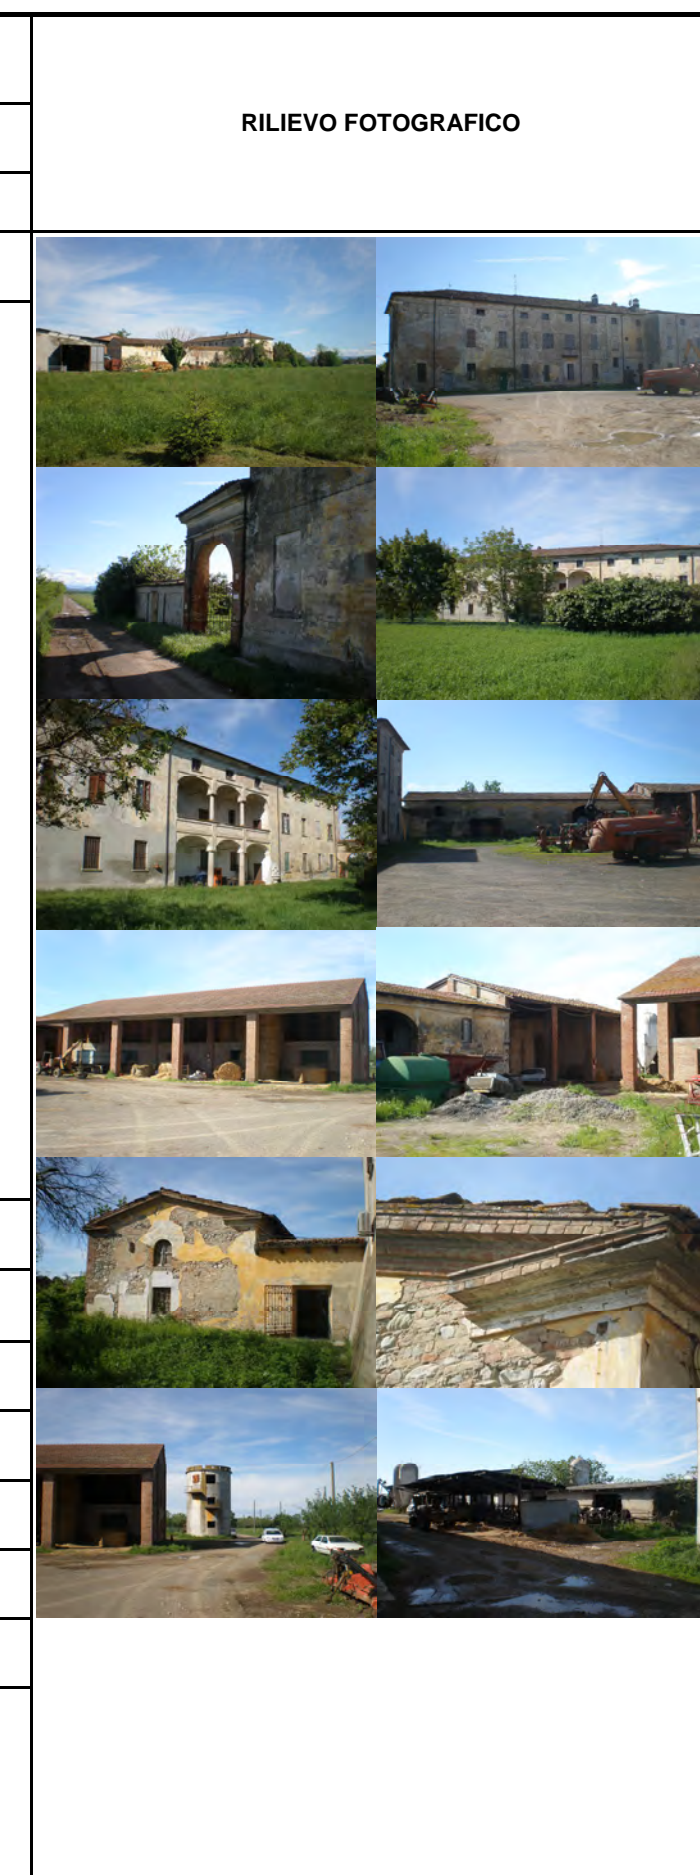
COMUNE	FOGLIO C.T.R.	FOGLIO N.C.T.				LOCALITA'	INSEDIAMENTO	SCHEDA	
PODENZANO	180014	8				LA CAMINATA	AGRICOLO	N°	3
S = Interesse storico ed architettonico									
N° unità edilizie		1	2	3	4	ESTRATTO CATASTALE			ESTRATTO C.T.R.
Tipologia		8	14	18/19	19

Destinazione d'uso	Originaria	/	1	1	1				
	Attuale	1	1	2	2				
Datazione									
Consistenza (°)	Alloggi occupati								
	All. non occupati	1	1	2	2				
Stato di conservazione	Tipologica	1/2	1/2	1/2	1/2				
	Fisica	3	1+1	1+1	1				
Elementi Strutturali	N° di piani	1	7	2	2				
	Muri est. - int.	1/4	4	4	4				
	El. orizzontali	A2	A2	A3	A3				
	El. di copertura	/	*2	/	*4				
Elementi di finitura ed accessori	Bucature	*1	/	/	/	MODALITA' D'INTERVENTO			ARTICOLI R.U.E.
	El. decorativi	/	/	/	/	1	A2=Restauro e risanamento conservativo	Art. 2.7.1 A - B - D	
	El. accessori	5	5	5	5	2	A3=Ristrutturazione edilizia	Art. 2.7.1 F	
Spazi esterni	Tipologia	ghiaia	ghiaia	ghiaia	ghiaia	3	A3=Ristrutturazione edilizia	Art. 2.7.1 F

Materiali e tessitura	NO	Sì	Sì	Sì	4	A3=Ristrutturazione edilizia	Art. 2.7.1 F	
Connesso all'agricoltura	SI / NO	0	100	100	100	5	Spazi liberi inedificabili	Inedificabilità	
Grado d'utilizzo	%	/	/	/	/	6	Spazi verdi e cortilizi di pregio	Art. 2.7.1 I	
Modif. rispetto all'impianto orig.	SI / NO	/	/	/	/	*2,*4 pieni, vuoti - *1 colonne, terrazzo con archi			
Anno / Periodo modifiche		/	/	/	/

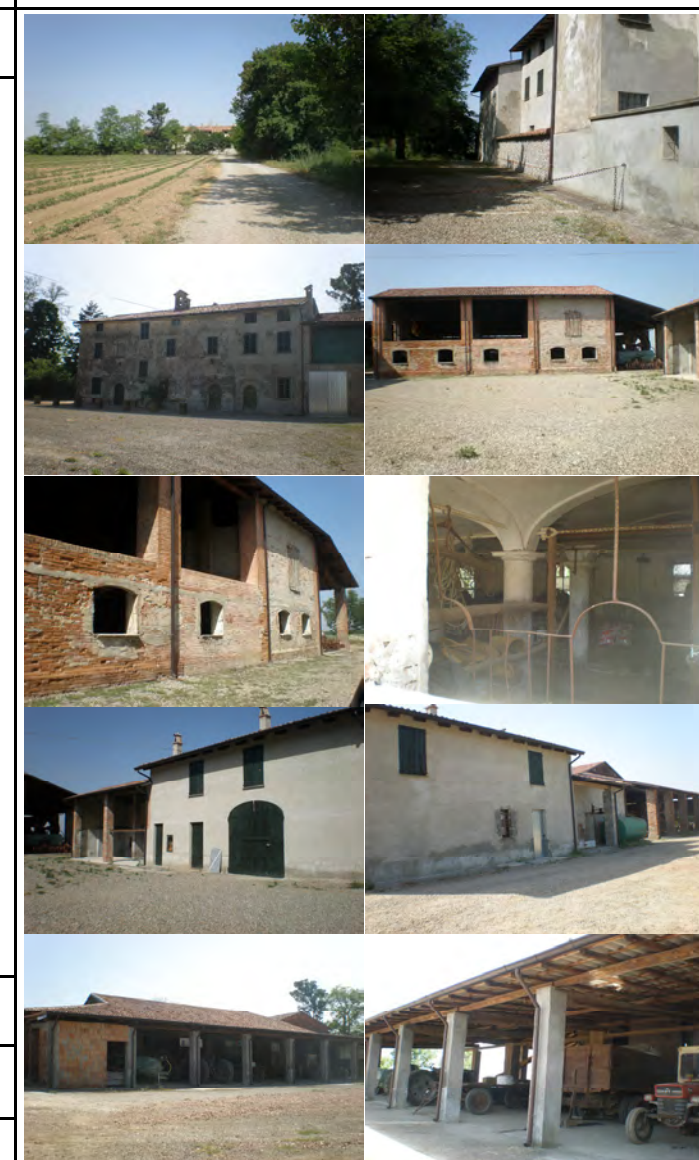
COMUNE	FOGLIO C.T.R.	FOGLIO N.C.T.						LOCALITA'	INSEDIAMENTO	SCHEDA		RILIEVO FOTOGRAFICO
PODENZANO	180011	13						CASA BOLLA	AGRICOLO	N°	2	
N° unità edilizie		1	2	3	4	5	6	ESTRATTO CATASTALE			ESTRATTO C.T.R.	
Tipologia		11/13	16/19	15	18	14	18

Destinazione d'uso	Originaria	6	1	1	1	1	1					
	Attuale	6	1	1	1	1	1					
Datazione		1	1	1	1	2	2					
Consistenza (°)	Alloggi occupati	3	2L	1	2	4	4					
	All. non occupati											
Stato di conservazione	Tipologica	1	1	2	1	1	1					
	Fisica	1	1	1	1	1	1					
Elementi Strutturali	N° di piani	3	2+	2	1+	2+	1					
	Muri est. - int.	1	2	1	2	2	2					
	El. orizzontali	4	4	4	4	1	2					
	El. di copertura	D2	D2	D2	D2	C2	D2					
Elementi di finitura ed accessori	Bucature							MODALITA' D'INTERVENTO		ARTICOLI R.U.E.		
	El. decorativi					**2		1	A3=Ristrutturazione edilizia	Art. 2.7.1 F		
	El. accessori	***1						2	A3=Ristrutturazione edilizia	Art. 2.7.1 F		
Spazi esterni	Tipologia	5	5	5	5	5	5	3	A3=Ristrutturazione edilizia	Art. 2.7.1 F

Materiali e tessitura	Ghiaia	Ghiaia	Ghiaia	Ghiaia	Ghiaia	Ghiaia	4	A3=Ristrutturazione edilizia	Art. 2.7.1 F		
Connesso all'agricoltura	SI / NO	NO	Sì	Sì	Sì	Sì	Sì	5	A3=Ristrutturazione edilizia	Art. 2.7.1 F		
Grado d'utilizzo	%		50	100	100	100	100	6	A3=Ristrutturazione edilizia	Art. 2.7.1 F		
Modif. rispetto all'impianto orig.	SI / NO	NO	NO	NO	NO	NO	Sì*	7	Spazi liberi inedificabili	Inedificabilità		
Anno / Periodo modifiche		/	/	/	/			8	Spazi verdi e cortilizi di pregio	Art. 2.7.1 I

*2,*4 pieni, vuoti - *1 colonne, terrazzo con archi

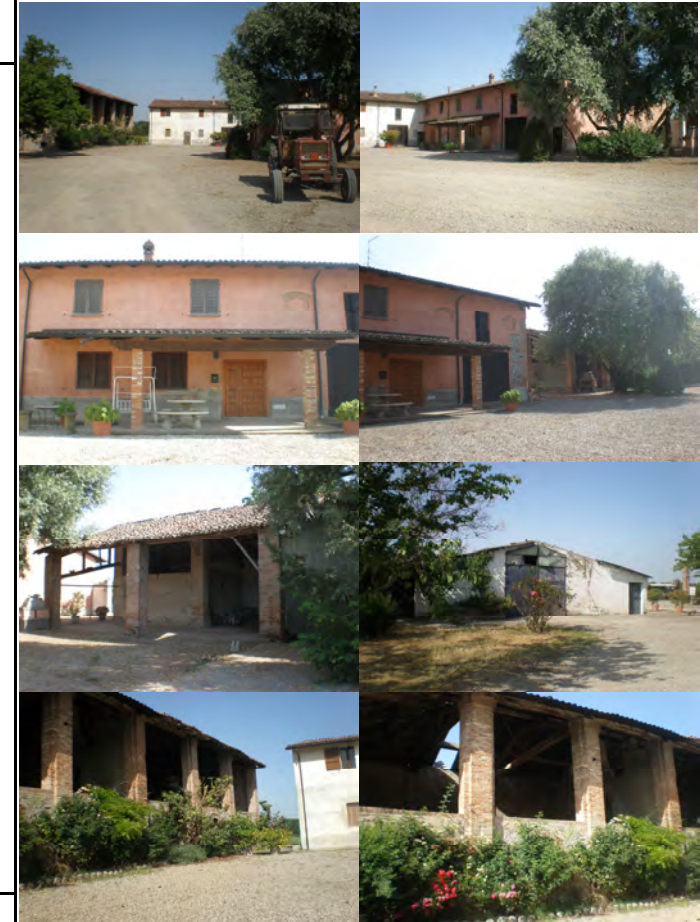
COMUNE	FOGLIO C.T.R.	FOGLIO N.C.T.					LOCALITA'	INSEDIAMENTO	SCHEDA		RILIEVO FOTOGRAFICO
PODENZANO	180024	14					FORNACE VECCHIA	RESIDENZIALE/AGRICOLO	N°	4	
N° unità edilizie		1	2	3	4	5	ESTRATTO CATASTALE		ESTRATTO C.T.R.		
Tipologia		16/18	11	13	16/19	18

Destinazione d'uso	Originaria	1	6	6	1	1					
	Attuale	1	6	6	1	1					
Datazione		1	1	1	1	2					
Consistenza (°)	Alloggi occupati	2	1	2	6L	1					
	All. non occupati										
Stato di conservazione	Tipologica	1	1/2	1	1	1					
	Fisica	1	1	1	2	2					
Elementi Strutturali	N° di piani	2	2	2	2	1+					
	Muri est. - int.	1/2	1	1	7	1					
	El. orizzontali	4	4	4	4	/					
	El. di copertura	D2	D2	D2	C2	E					
Elementi di finitura ed accessori	Bucature						1	A2=Restauro e risanamento conservativo	Art. 2.7.1 A - B - D		
	El. decorativi						2	A2=Restauro e risanamento conservativo	Art. 2.7.1 A - B - D		
	El. accessori						3	A2=Restauro e risanamento conservativo	Art. 2.7.1 A - B - D

Spazi esterni	Tipologia	5	5	5	5	5	4	A2=Restauro e risanamento conservativo	Art. 2.7.1 A - B - D		
	Materiali e tessitura	Ghiaia	Ghiaia	Ghiaia	Ghiaia	Ghiaia	5	A3=Ristrutturazione edilizia	Art. 2.7.1 F		
Connesso all'agricoltura	SI / NO	Sì	NO	NO	Sì	NO	6	Spazi cortilizi da tutelare	Art. 2.7.1 I		
Grado d'utilizzo	%	100			100						
Modif. rispetto all'impianto orig.	SI / NO	NO	Sì*	Sì*	NO	NO	Sì* ristrutturazioni				
Anno / Periodo modifiche

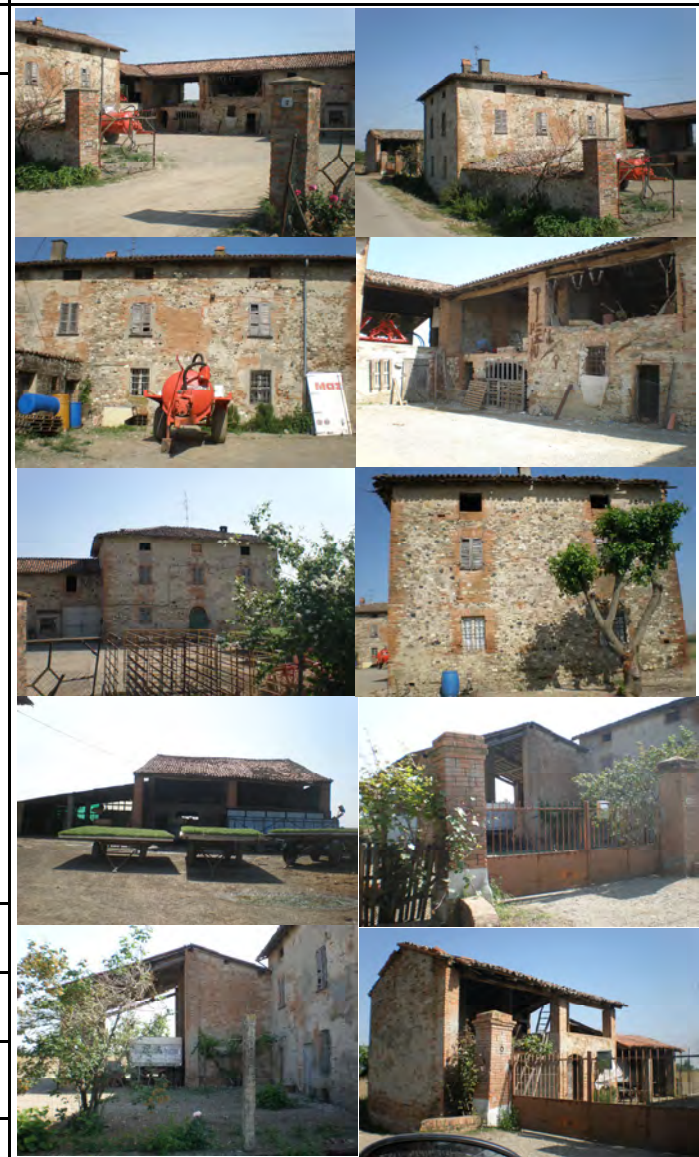
COMUNE	FOGLIO C.T.R.	FOGLIO N.C.T.						LOCALITA'	INSEDIAMENTO	SCHEDA		RILIEVO FOTOGRAFICO
PODENZANO	180012	27						CASCINA DEI BOSCHI	AGRICOLO	N°	1	
N° unità edilizie		1	2	3	4	5	6	ESTRATTO CATASTALE		ESTRATTO C.T.R.		
Tipologia		12	16	11	17/18/19	16/19	16/19

Destinazione d'uso	Originaria	6	1	6	1	1	1					
	Attuale	/	1	/	1	1	1					
Datazione		2	2	2	1	2	2					
Consistenza (°)	Alloggi occupati		3		3	2	2					
	All. non occupati	1		1								
Stato di conservazione	Tipologica	1	1	1	1	1	1					
	Fisica	1/2	2	1/2	1/2	1/2	1/2					
Elementi Strutturali	N° di piani	2+1		2+1	2	1+	2					
	Muri est. - int.	7	2	7	7	2	7					
	El. orizzontali	4	4	4	3	4	4					
	El. di copertura	D2	D2	D2	D2	D2	D2					
Elementi di finitura ed accessori	Bucature							1	A2=Restauro e risanamento conservativo		Art. 2.7.1 A - B - D	
	El. decorativi							2	A2=Restauro e risanamento conservativo		Art. 2.7.1 A - B - D	
	El. accessori							3	A2=Restauro e risanamento conservativo		Art. 2.7.1 A - B - D

Spazi esterni	Tipologia	5	5	5	5	4	4	4	A2=Restauro e risanamento conservativo		Art. 2.7.1 A - B - D	
	Materiali e tessitura	Ghiaia	Ghiaia	Ghiaia	Ghiaia	Ghiaia	Ghiaia	5	A3=Ristrutturazione edilizia		Art. 2.7.1 I	
Connesso all'agricoltura	SI / NO	NO	Sì	NO	Sì	Sì	Sì	6	A3=Ristrutturazione edilizia		Art. 2.7.1 I	
Grado d'utilizzo	%		100		100	100	100	7	Spazi cortilizi da tutelare			
Modif. rispetto all'impianto orig.	SI / NO	NO	NO	NO	NO	NO	NO					
Anno / Periodo modifiche

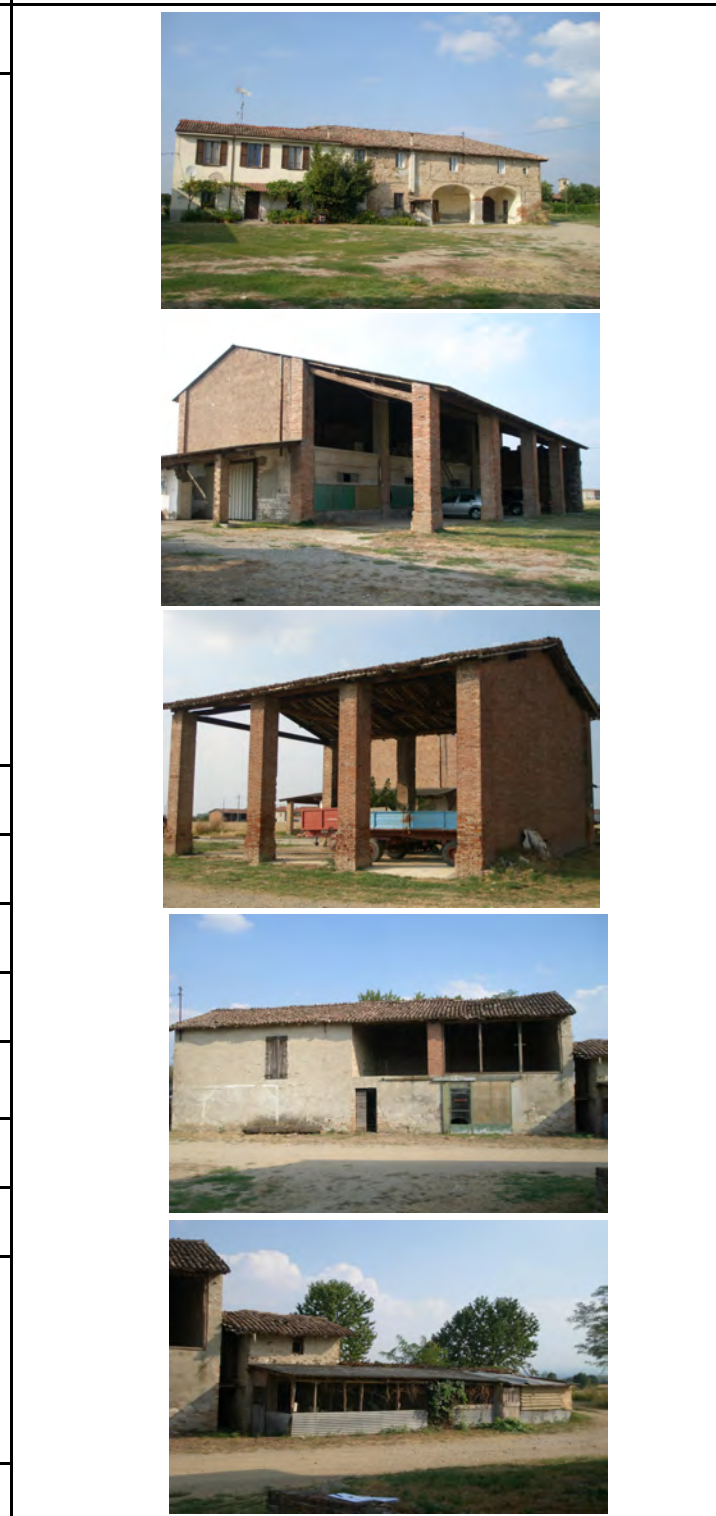
COMUNE	FOGLIO C.T.R.	FOGLIO N.C.T.		LOCALITA'	INSEDIAMENTO	SCHEDA		
PODENZANO	180054	40		ROSSINA	AGRICOLO DISMESSO	N°	5	A = Valore Ambientale

Tipologia	13	13	14	16	18,19	17		
Destinazione d'uso	Originaria	1	1	1	1	1	1	
	Attuale	1	1 non in uso	1 non in uso	1	1 non in uso	1 non in uso	
Datazione	2	1	2	2	2	2		
Consistenza (°)	Alloggi occupati	1				1		
	All. non occupati	/	1	4	3	2		
Stato di conservazione	Tipologica	2	2	2	2	2	2	
	Fisica	2,3	2,3	2	2	2,3	3	
Elementi Strutturali	N° di piani	2	2	2		2	2	
	Muri est. - int.	1,7	7	2	1,7	1,7	7	
	El. orizzontali	5	5	5		3	2	1 A2=Restauro e risanamento conservativo
	El. di copertura	D2	FD2	C2 eternit	C2	C2	D2	2 A2=Restauro e risanamento conservativo
Elementi di finitura ed accessori	Bucature							3 A2=Restauro e risanamento conservativo
	El. decorativi		portico fronte					4 A3=Ristrutturazione edilizia
	El. accessori							5 A3=Ristrutturazione edilizia
Spazi esterni	Tipologia	4,5	4,5	4,5	4,5	4,5	4,5	6 Spazi cortilizi da tutelare

Materiali e tessitura	1	1	1	1	1	1	
Connesso all'agricoltura	SI / NO	no	no	no	si	no	no	
Grado d'utilizzo	%	100	0	0	100	30	0	
Modif. rispetto all'impianto orig.	SI / NO	no	no	si	no	no	no	
Anno / Periodo modifiche		abitata da lavoratori albanesi						fabbricato nr. 4 piano terra rimessa primo piano fienile

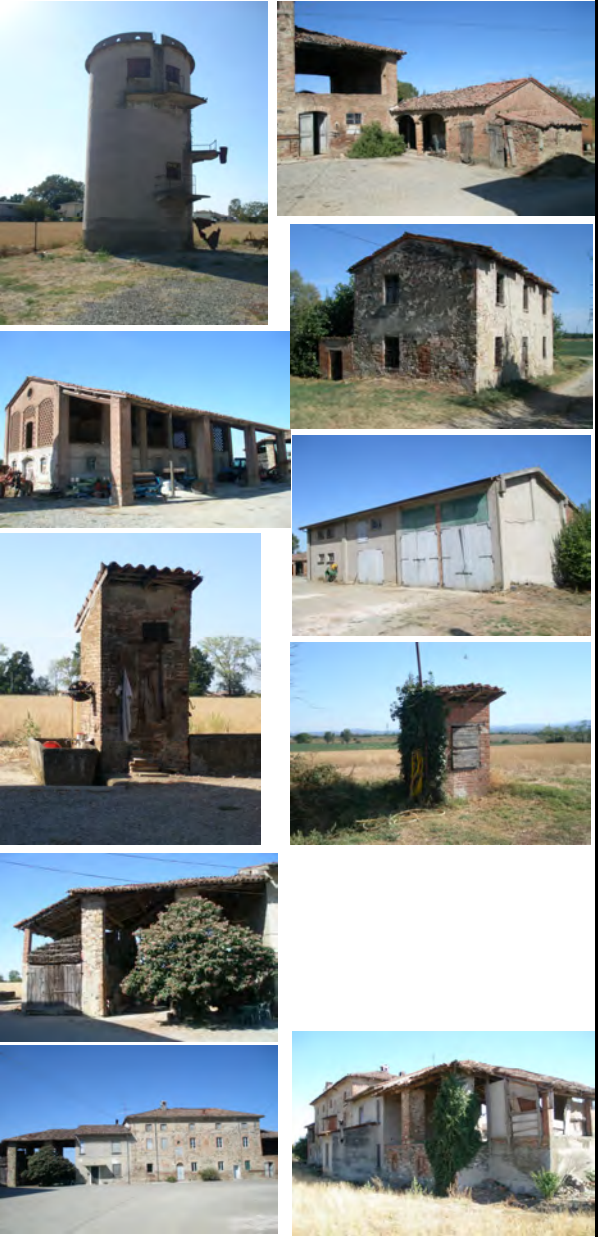
COMUNE	FOGLIO C.T.R.	FOGLIO N.C.T.											LOCALITA'	INSEDIAMENTO	SCHEDA			RILIEVO FOTOGRAFICO																		
PODENZANO	180054	41											COSTA DI ALTOE'	AGRICOLO DISMESSO	N°	4	A = Valore Ambientale																			
N° unità edilizie		1	2	3	4	4	5	6	7	8	9	10	ESTRATTO CATASTALE			ESTRATTO C.T.R.

silos		pozzo			casa bracc.	casa padronale	stallino	pollaio forno	casa

Tipologia		32	14	32	18	16	13	11	17	17	12	18																								
Destinazione d'uso	Originaria	1	1	1	1	1	1	1	1	1	2	1	MODALITA' D'INTERVENTO			ARTICOLI R.U.E.																				
		1 non in uso	1 non in uso	1	1 non in uso	1 non in uso	6	1 non in uso	1 non in uso	1 non in uso	1 non in uso	1																								
Datazione		2	2	2	1	1	1	1	1	1	2	2								1 A3=Ristrutturazione edilizia 2 A2=Restauro e risanamento conservativo 3 A2=Restauro e risanamento conservativo 4 A2=Restauro e risanamento conservativo 5 A2=Restauro e risanamento conservativo 6 A2=Restauro e risanamento conservativo 7 A2=Restauro e risanamento conservativo 8 A2=Restauro e risanamento conservativo 9 A3=Ristrutturazione edilizia 10 A3=Ristrutturazione edilizia 11 Fasce di rispetto all'edificazione esistente			Art. 2.7.1 I Art. 2.7.1 A - B - D Art. 2.7.1 A - B - D Art. 2.7.1 A - B - D Art. 2.7.1 A - B - D Art. 2.7.1 A - B - D Art. 2.7.1 A - B - D Art. 2.7.1 A - B - D Art. 2.7.1 I Art. 2.7.1 I Inedificabilità

Consistenza (°)							1																			* verificare non si è potuti entrare bordatura solaio mattoni faccia vista tra stalla e portico										
	All. non occupati	/	3	/	2	2	/	2	2	/	1	3																								
Stato di conservazione	Fisica	2	2	2,3	3	2,3	2,3	2,3	2	2	3	2																	11 Fasce di rispetto all'edificazione esistente Inedificabilità							
		2	2	2,3	3	2,3	2,3	2,3	2	2,3	3	2																								
Elementi Strutturali	Muri est. - int.	3	2		2		2	3	2	1	2	2																				11 Fasce di rispetto all'edificazione esistente Inedificabilità				
		1	7		1	7	1,7	7	2	1,2	7	1																								
Elementi di finitura ed accessori	El. decorativi	5	6 a volta		5		1 p.t. 4 p.p.	4		5	5								11 Fasce di rispetto all'edificazione esistente Inedificabilità																	
		E	C2	D2	D2	C2	F2	D2*	D2	D2	A2	E3																								
Spazi esterni	Tipologia	4,5	4,5	4,5	4,5	4,5	4,5	4,5	4,5	4,5	4,5	4,5																							11 Fasce di rispetto all'edificazione esistente Inedificabilità

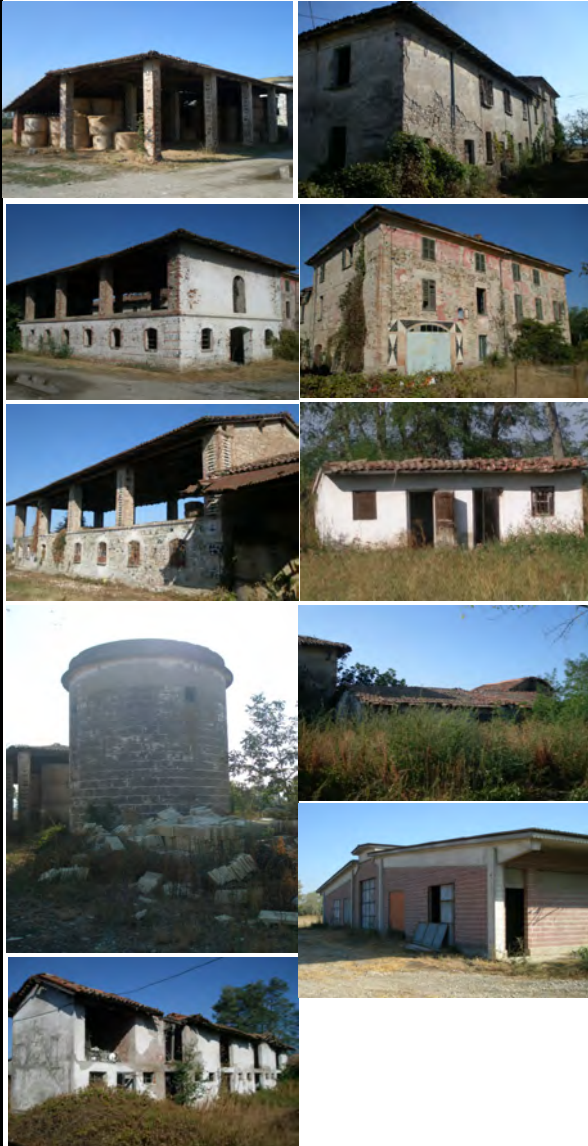
COMUNE	FOGLIO C.T.R.	FOGLIO N.C.T.										LOCALITA'	INSEDIAMENTO	SCHEDA		RILIEVO FOTOGRAFICO
PODENZANO	180051	43										CASCINA NUOVA	AGRICOLO DISMESSO	N°	1	
N° unità edilizie		1	2	3	4	5	6	7	8	9	10	ESTRATTO CATASTALE		ESTRATTO C.T.R.

portico	stalla	stalla	silos	pollai	casa	casa		pollaio	stalla

Tipologia		16	14	14	32	17	12	11	17	17	31					
Destinazione d'uso	Originaria	1	1	1	1	1	1	1	1	1	1					
	Attuale	1	1 non in uso	1 non in uso	1 non in uso	1 non in uso	1 non in uso	1 non in uso	1 non in uso	1 non in uso	1 non in uso					
Datazione		2	2	2	2	2	1	2	2	2	2					
Consistenza (°)	Alloggi occupati															
	All. non occupati	4	4	4			5	2,3			7					
Stato di conservazione	Tipologica	2	2	2	2	3	3	3	2	3	2					
	Fisica	2,3	3	2,3	2,3	2	2,3	2,3	2,3	2,3						
Elementi Strutturali	N° di piani	2	2	2		2	2	3	2,3	1						
	Muri est. - int.	1,7 pilastri	7	7	blocchi	1	7	7	1	1	blocchi					
	El. orizzontali		6	6		5	3	4*

El. di copertura	C2 D3	C2	C2	F	D2	D2*	D2*	D2	D3	c.a. pref. eternit					
Elementi di finitura ed accessori	Bucature											1	A2=Restauro e risanamento conservativo	Art. 2.7.1 A - B - D		
	El. decorativi		corsi altern. mattoni sassi	corsi altern. mattoni sassi									2	A2=Restauro e risanamento conservativo	Art. 2.7.1 A - B - D	
	El. accessori												3	A2=Restauro e risanamento conservativo	Art. 2.7.1 A - B - D	
Spazi esterni	Tipologia	5	5	5	4	4	4	4,5,7		4		4	A3=Ristrutturazione edilizia	Art. 2.7.1 I		
	Materiali e tessitura	1	1	1	1	1	1	1	1	1		5	A3=Ristrutturazione edilizia	Art. 2.7.1 I		
Connesso all'agricoltura	SI / NO	si	no	no	no	no	no	no	no	no	si	6	A2=Restauro e risanamento conservativo	Art. 2.7.1 A - B - D		
Grado d'utilizzo	%	100	0	0	0	50	0	0	0	0	50	7	A2=Restauro e risanamento conservativo	Art. 2.7.1 A - B - D		
Modif. rispetto all'impianto orig.	SI / NO	no	no	no	no	no	no	no	no	no	no	8	A3=Ristrutturazione edilizia	Art. 2.7.1 I

Anno / Periodo												9	A3=Ristrutturazione edilizia	Art. 2.7.1 I		
* verificare non si è potuti entrare - bordatura solaio mattoni faccia vista tra stalla e portico												10		Art. 2.7.1 A - B		
												11	Fasce di rispetto all'edificazione esistente	Inedificabilità
